# 飛航事故 抽絲剝繭尋真相

大部分的飛航事故都是因為人為疏失、機械故障或環境因素發生的，然而事故種類繁多，調查員須透過科學儀器與專業經驗，以抽絲剝繭的方式拼湊證據，並採取科學化、系統化與邏輯化的調查，才能找到真正的原因。

民國 91 年 5 月 25 日，一架國籍航空波音 747-200 型機，國籍標誌及登記號碼 B-18255，原預定由桃園中正國際機場飛往香港赤鱗角國際機場，卻在台北時間 15:29 墜毀在澎湖縣馬公市東北方約 23 海里處海面。雷達資料顯示，該機在 34,900 英尺高度時發生空中解體。機上所載的 225 人，包括 19 名機組員及 206 名乘客全數罹難。

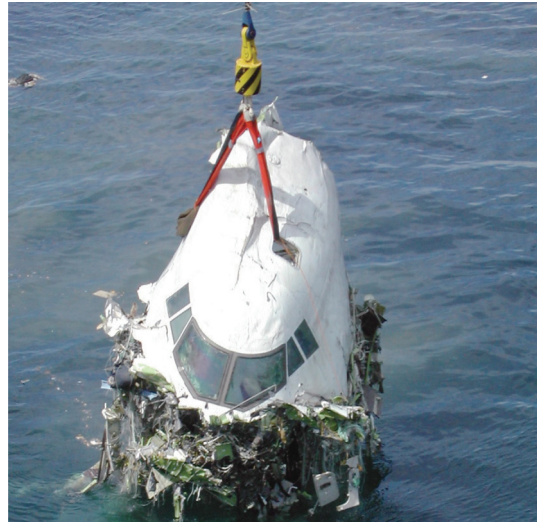
駕駛艙下方呈現嚴重的撞擊現象

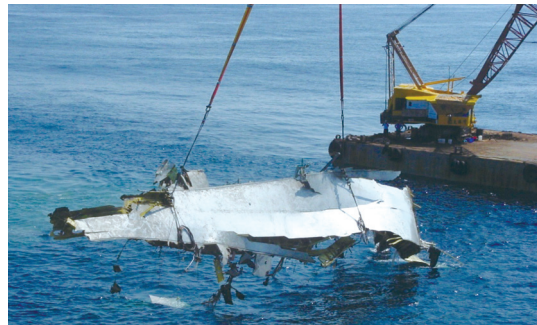
左翼殘骸

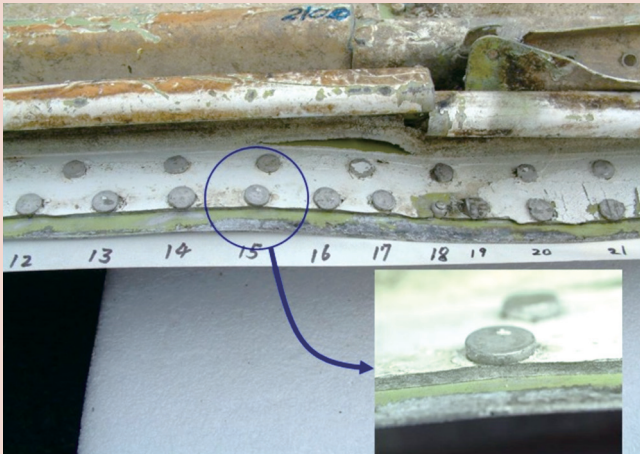
編號640殘骸的平坦斷面(右下方是巨觀檢查情形)。

在仔細觀察編號 640 殘骸的斷裂面後，調查小組發現了多處疲勞裂紋。

調查小組發現，編號 640 殘骸有一塊金屬修補片，底下的蒙皮上還留著當年機尾觸地的刮痕，而且刮痕已經超過容許限度，推測這些刮痕會造成蒙皮上產生應力集中的現象。此外，這片金屬蒙皮位在加

壓區，歷經多年飛機起降的加壓減壓循環後，更逐漸產生金屬疲勞裂紋。

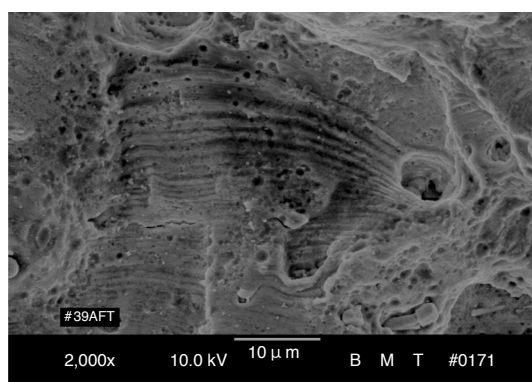
斷裂面上的疲勞紋（SEM 微觀觀察）。

因 22 年前機尾觸地事件未按標準程序修理，使這片位在加壓區的受傷金屬蒙皮在歷經多年的加壓、減壓循環後逐漸產生金屬疲勞裂紋，這些裂紋以穿透蒙皮的方向成長。

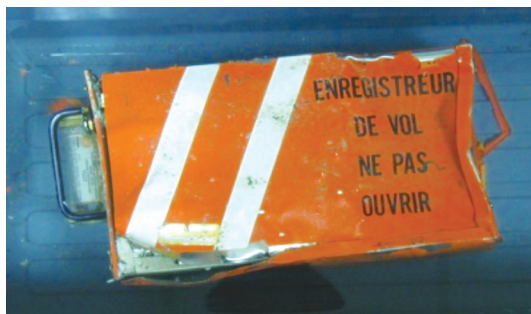
打撈上岸的受損座艙語音紀錄器

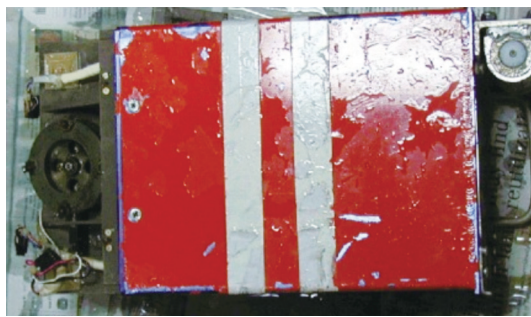
打撈上岸的受損飛航資料紀錄器

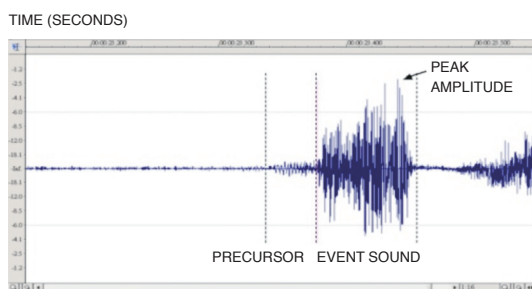
事故班機 CVR 紀錄器終止前座艙區域麥克風音訊

生的聲響或外界的聲音（如發動機或雷擊等）也會一併收錄。對於調查人員來說，這個音軌有時會提供不少幫助。以這個調查案來說，CAM 最後錄到機體斷裂的聲響，提供了調查小組對於機身出現斷裂的位置的判斷，進而確認斷裂區位與 22 年前機尾觸地事件的位置相同。

由於事件本身聲響明顯較前兆大，因此調查人員推斷機身斷裂區在加壓區，也符合前述由加壓區蒙皮結構失效而發生事故的推論。此外，藉由前兆與事件本身聲音的時間差，配合空氣與機身蒙皮的密度資料，調查人員更可以精準推斷聲源的位置，與當年發生機尾觸地事件位置做進一步比對。
