重複發生的 土壤液化事件

土壤液化會在同一地方重複發生，
而利用震波測勘
可進一步了解地震前後土壤物理性質的變化。

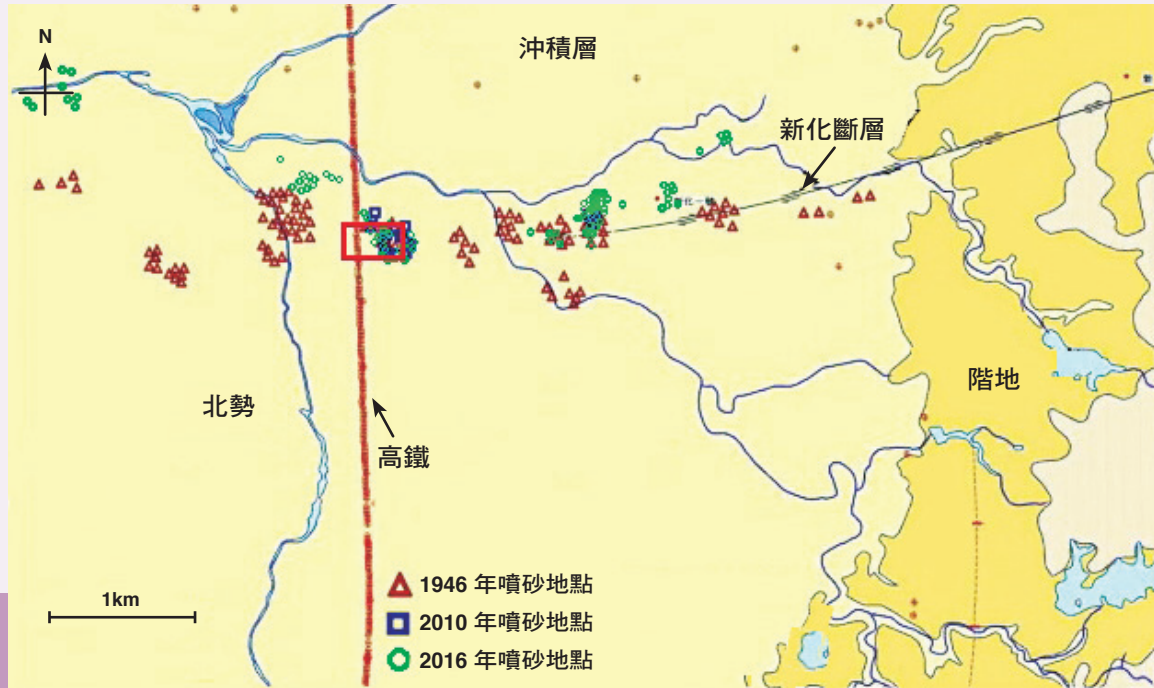
新化區北勢里地質圖與 1946 年、2010 年、2016 年地震的土壤液化分布。

1946 年發生新化地震時，已觀察到新化地區有大面積的噴砂現象。2010 年 3 月 4 日高雄甲仙發生芮氏規模 6.4 地震，在台南及高雄地區的震度大多超過 5 級，局部地區更高達 6 級，在新化地震站記錄到的震度是 6 級，水平最大加速度是 325 gal。雖然這次地震的震央與北勢里相距約 50 公里，劇烈的震動造成北勢里再次發生土壤液化現象，且與 1946 年的液化區域相近。

2016 年 2 月 6 日高雄美濃發生芮氏規模 6.6 的地震，新化地區甚至出現 7 級震度的搖晃，水平最大加速度平均值是 492 gal。美濃地震震源與北勢里相距約 40 公里，再次造成北勢里發生土壤液化現象，且與 1946 年及 2010 年的液化區域相近。這 3 次地震同樣在北勢地區觀察到密集的噴砂現象，且在相同地點重複出現，顯示土壤液化會在同一地點重複發生，土壤與地質的特性值得進一步研究。

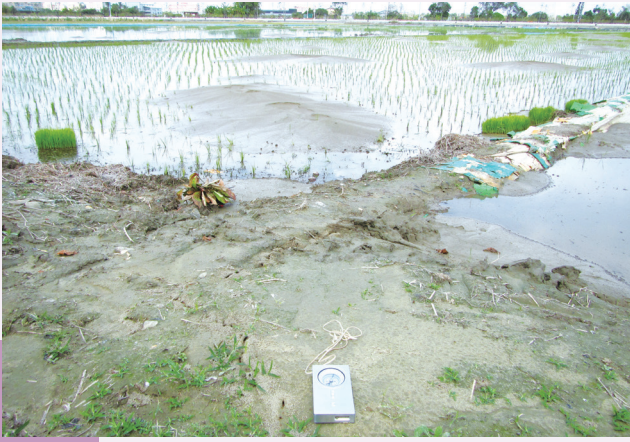
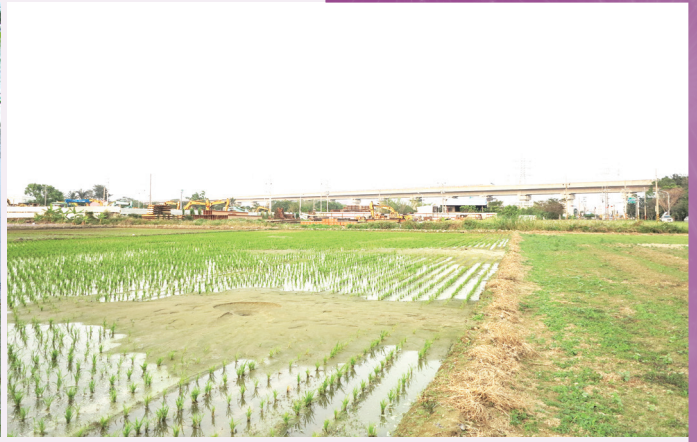
甲仙地震和美濃地震後的土壤液化噴砂現象

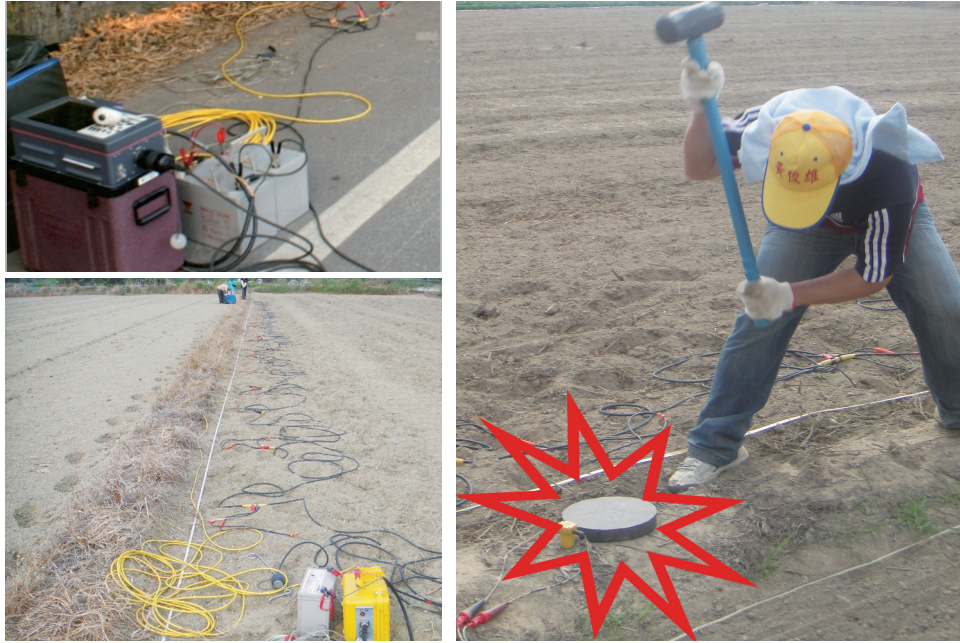
震測儀、測線布線方式，以及人工利用 16 磅大榔頭敲擊的方式產生震源。

調查時採用的震測儀是 1 部 GEOMETRICS 生產的 24 波道 Strata Visor NZXP 與 1 部 24 波道的 Geode，受波器是頻率 4.5Hz 的垂直受波器，震源是 16 磅大榔頭。震源採用人工敲擊的方式產生，測線長度都在 100 公尺左右，目標是深度範圍約為地表至地下 18 公尺的範圍。資料處理時，分別利用 SeisImager/2D 及 SeisImager/SW 獲得淺層 P 波資料及淺層 S 波速度資料。
