# 揭開黑盒子的祕密

飛機上有一種航電設備稱為「飛航紀錄器」，俗稱「黑盒子」。它記錄著每趟飛行任務的過程，提供調查人員研判飛航事故中駕駛員與其他人員的對話、飛航軌跡、速度、高度、姿態、系統警告等。

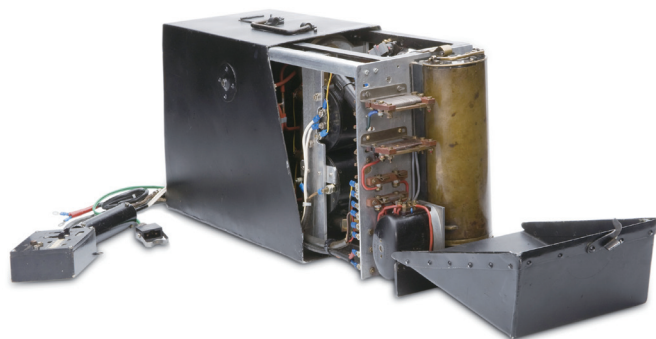
採用照相感光底片記錄資料的黑盒子，由芬蘭 Veijo Hietala 所發明，稱為 Mata Hari。  
（圖片來源：wiki 百科網站）

第二次世界大戰期間，歐美地區的航空工程師開始研發能夠記錄飛機軌跡及狀態的裝置。受限於當時的科技，研究人員是以照相感光底片、錫箔或鋼絲為記錄媒介。1939年，法國馬里尼亞納試飛中心嘗試使用滾動式的照相感光底片記錄飛機的高度及速度變化。1942年，芬蘭航空的工程師 Veijo Hietala 發明了一種稱為「Mata Hari」的機械裝置，做為芬蘭空軍戰鬥機的飛航紀錄裝置及失事調查工具，芬蘭坦佩利市的間諜博物館迄今仍收藏著這個神奇裝置。

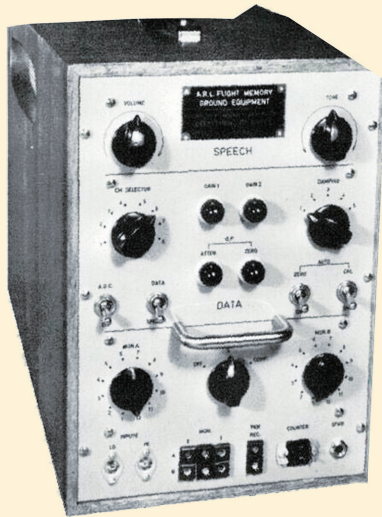
## 第一代 ARL 地面解讀裝備

駕駛艙  
聲音輸出

飛航資料  
解讀及分析

ARL 飛航紀  
錄器電源供  
應介面及資  
料下載設定

第一代 ARL 飛航紀錄器採用鋼絲同時記錄聲音及資料，由澳洲華倫博士所發明，圖左是地面解讀裝備，圖右是 ARL 飛航紀錄器的實驗型及量產型，兩者的主要差別是連接飛機訊號的介面。（圖片來源：澳洲國防科學及技術發展局 DSTO）

1953年，澳洲華倫（David Warren）博士的父親因一場空難喪命。悲傷之餘他參考口袋型錄音機的構想，發明了一具以鋼絲為紀錄媒介的黑盒子。它能持續記錄4小時的聲音及8項飛航資料，並命名為「ARL Flight Memory Unit」（以下稱為ARL型黑盒子）。然而，這個偉大發明並未獲得澳洲國家航空研究實驗室（ARL）的重視。

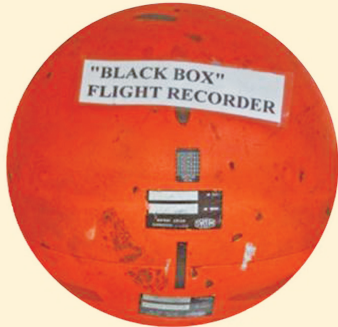
俄製黑盒子（磁帶）

各種飛機用的黑盒子外觀及內部紀錄媒介

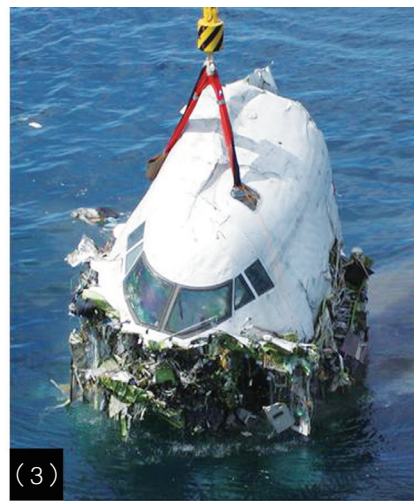
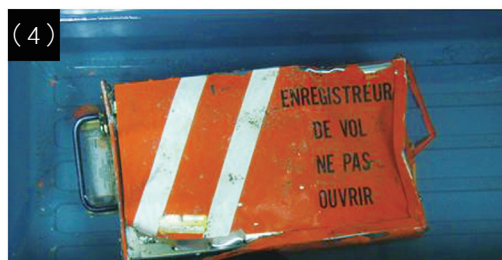
- (1) 打撈船
- (2) 飽和潛水裝備
- (3) 尋獲駕駛艙
- (4) 尋獲黑盒子

黑盒子的打撈經過：透過打撈船上的水下信標接收機定位、潛水夫搭乘飽和潛水裝備至海底、拆除及捆綁殘骸與黑盒子、使用吊掛裝置回收所撈獲的物件。

如果飛機掉入湖泊或海中，黑盒子上有一顆水下定位信標（Underwater Locator Beacon, ULB），ULB 只要接觸到水就會觸發 37.5 kHz 的超音波，可持續發射 30 天的訊號。因此，調查人員可使用水下信標接收機搜尋 ULB 訊號，有效範圍達 1.85 公里。一旦標定了黑盒子的位置，就可透過潛水夫或水下無人載具取回。在過去 30 年的重大失事中，只有很少數的黑盒子因強烈撞擊及高溫火燒而損壞。例如 2002 年 5 月發生在澎湖上空的空中解體案例，就因為黑盒子損壞，增加了解讀的困難。

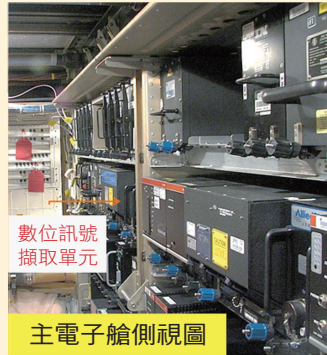
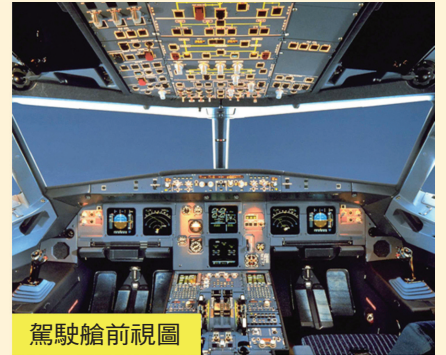
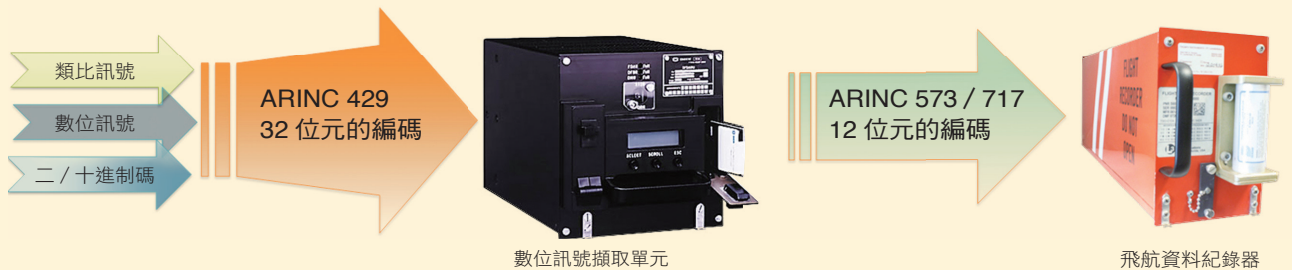
飛機各種操控面與駕駛艙及主電子艙的外觀圖，飛航資料是經由數位訊號擷取單元寫入飛航資料紀錄器。

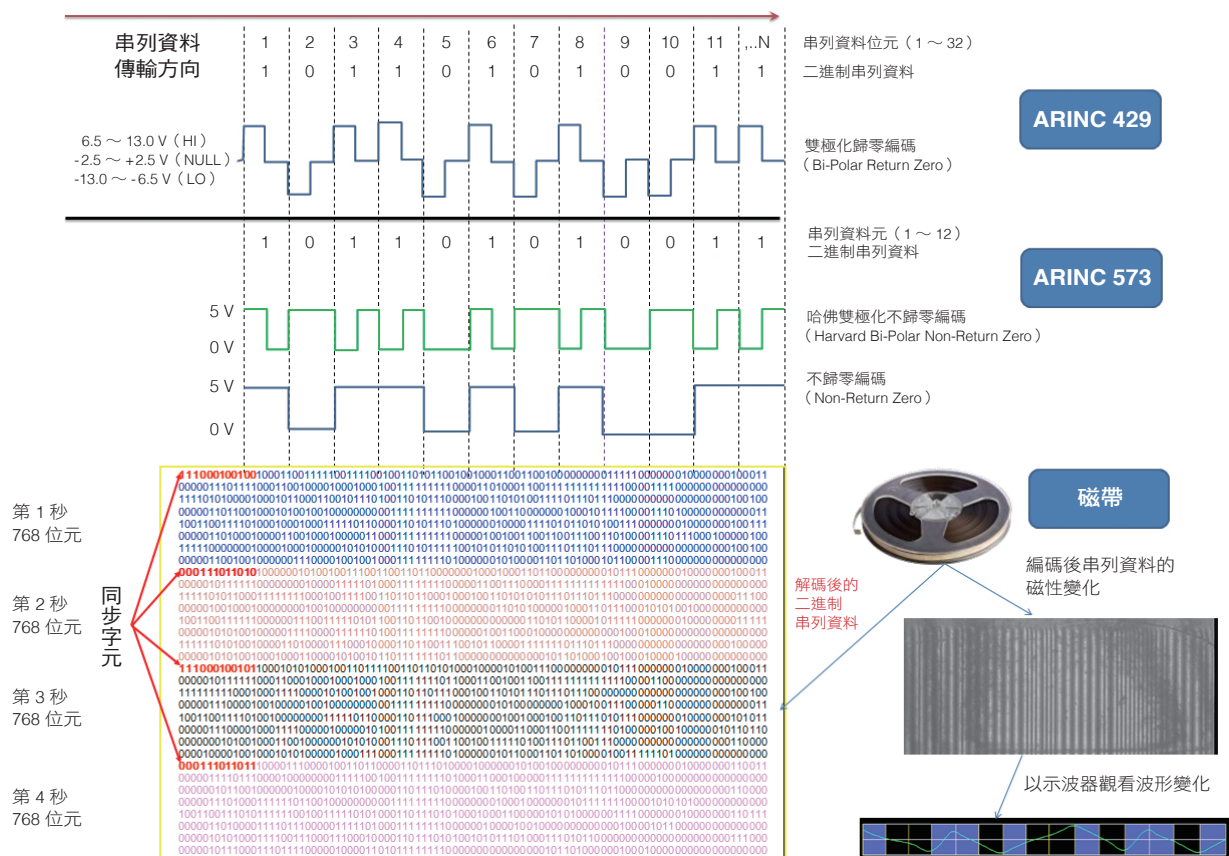
飛航資料紀錄器的編碼及解碼示意圖

數位訊號擷取單元蒐集到飛航資料後，以 ARINC 573 或 717 的串列通信標準傳給飛航資料紀錄器（第二代及第三代），採用哈佛雙極化不歸零編碼或傳統的不歸零編碼，每秒傳輸率 64 字元，每字元由 12 位元組成。雙極化歸零編碼、哈佛雙極化不歸零編碼及不歸零編碼，與個人電腦的 RS-232 串列通信標準非常類似，主要差別是傳輸速度、編碼長度及負載電壓。這是

飛航資料紀錄器的解碼需要兩道程序：地面解讀裝備以 ARINC 573 / 717 通信標準下載原始資料；根據飛機原廠技術手冊找出 64 個字元所對應的飛航資料，並轉換二進制資料為工程參數。例如，速度原始資料是「0001 0110 0011」，轉換為十進制獲得「351」，根據技術手冊速度轉換因子是 0.5，則速度是 177.5。
