地震引致的土壤液化與側潰現象

■ 陳正興、陳家漢

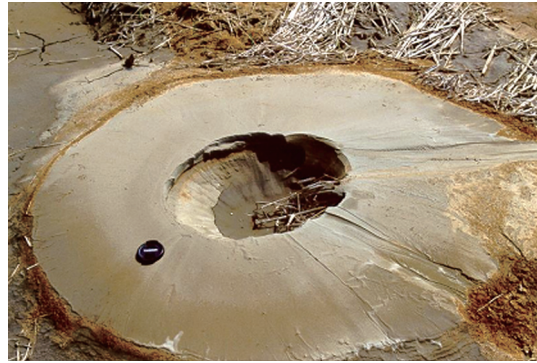
集集地震土壤液化噴砂孔

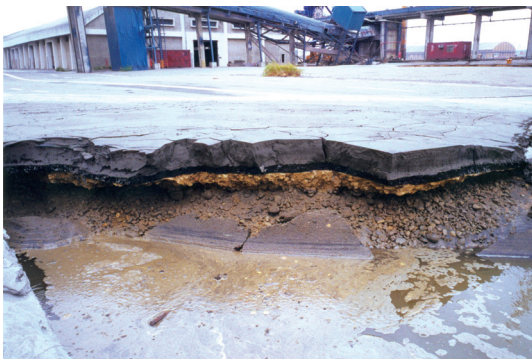
集集地震土壤液化造成台中港碼頭作業區積砂

土壤液化所引致的災害較少直接造成人命傷亡，但往往會造成大範圍的建築物與維生管線系統損壞，影響民生至鉅。1999年的集集地震是台灣歷史上規模最大的土壤液化案例，其影響範圍遍及中部各縣市，造成員林、南投、霧峰、太平一帶房舍受損嚴重，台中港1~4碼頭的營運也因此受到影響。

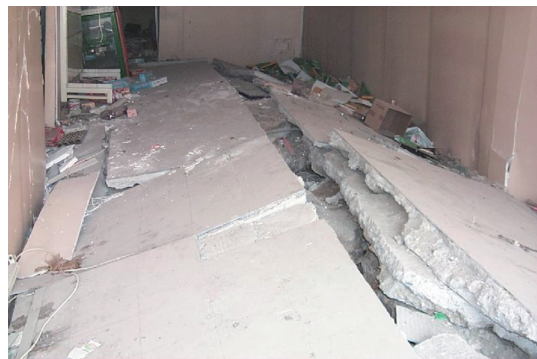
集集地震土壤液化造成房舍沉陷而使底板隆起破壞

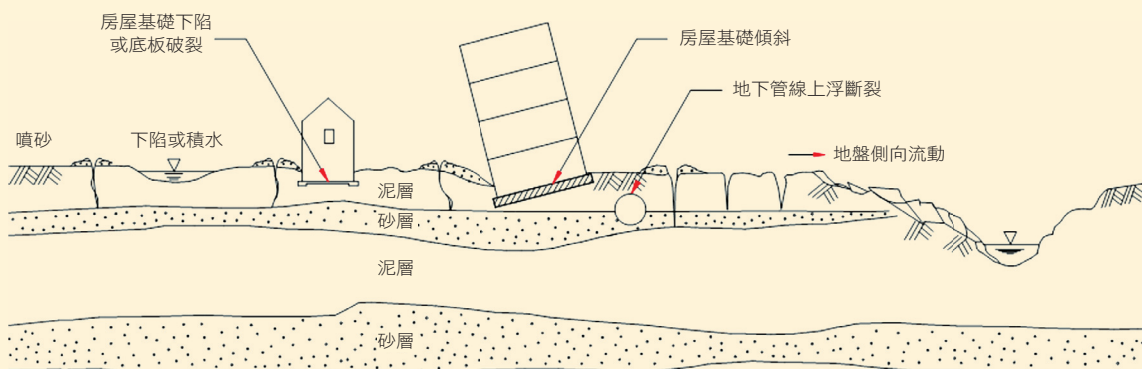
地震時土壤液化引致的災害示意圖

土壤液化造成的災害，依地盤受地震引起的變位型態主要可分為兩類：水平地盤中常會造成噴砂、地盤沉陷等現象，使得房舍下陷與傾斜，以及地下管線斷裂或上浮等破壞；在傾斜地盤中則由於液化土壤失去強度，上覆土層因重力作用而產生側潰，往較低的一方側向變位流動，因而造成道路與農田開裂或塌陷，橋墩傾斜下陷與落橋，擋土牆、堤防及河岸邊結構物崩塌傾覆等破壞。

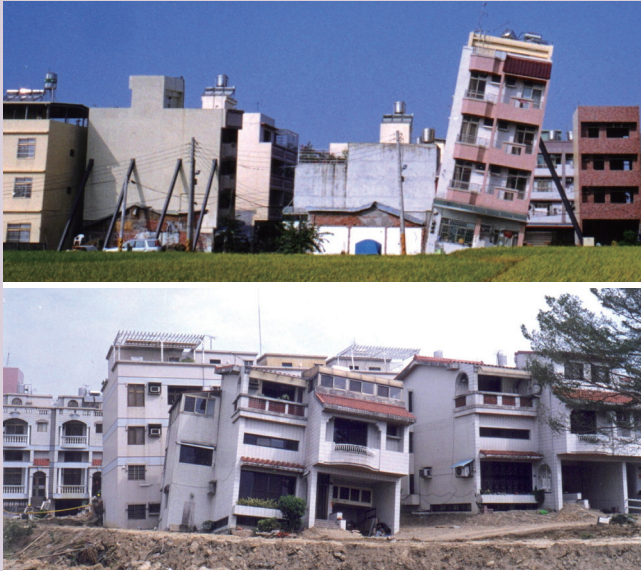
集集地震土壤液化造成台中霧峰樓房傾斜

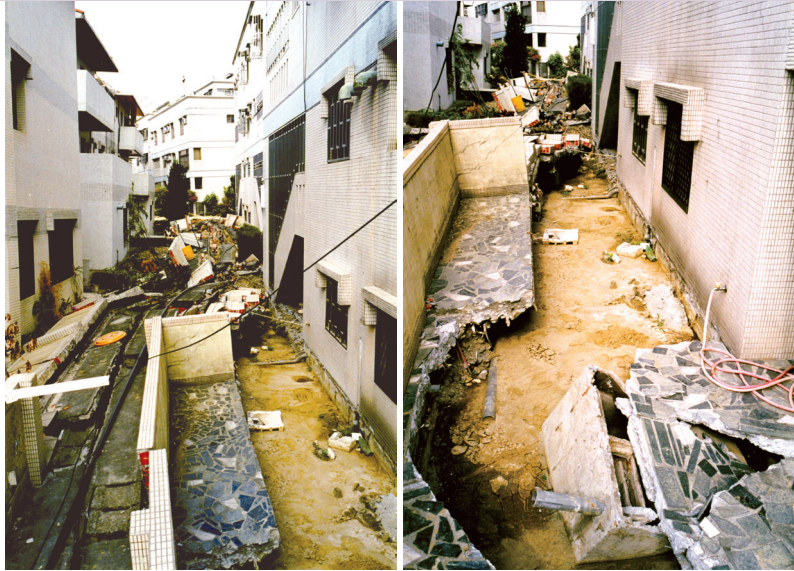
集集地震土壤液化造成台中霧峰房舍受損與地下污水池上浮

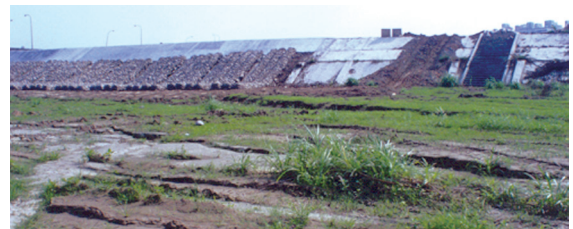
土壤液化引致貓羅溪河岸地盤側向流動破壞

土壤液化災害引致的側潰現象常發生於緩坡或近水岸地形，附近的地面常會出現數道幾近平行於堤岸的主要裂縫，並伴隨著許多連接主要裂縫的細小裂縫。很多重大的地震事件伴隨有地盤側潰的現象，如 1964 年新潟地震，地盤液化後曾發生高達 10 公尺的地表側向變位。而在台灣地區，1999 年集集地震也引致南投貓羅溪沿岸發生數公尺的側向變位，台中霧峰地區發生的側潰現象也造成農田與地盤龜裂，許多地上、下結構物嚴重受損。

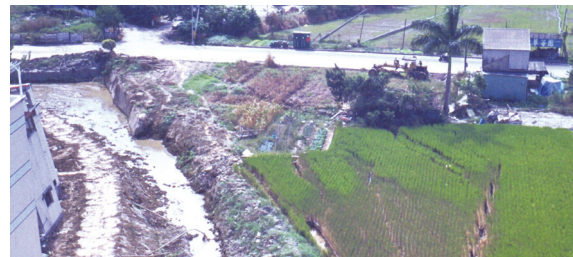
土壤液化引致台中霧峰地區的地盤側向流動破壞

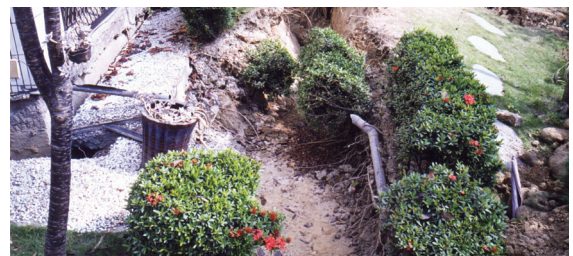
土壤液化引致台中霧峰地區地盤側向流動的地裂情形

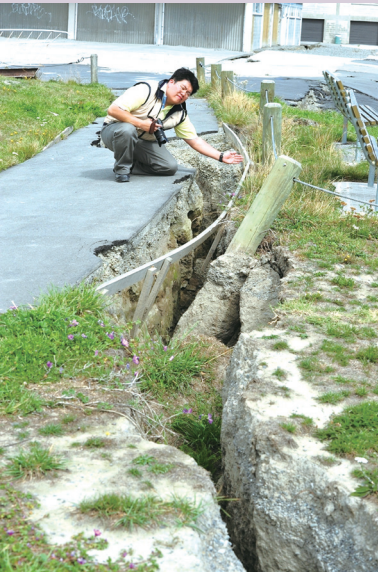
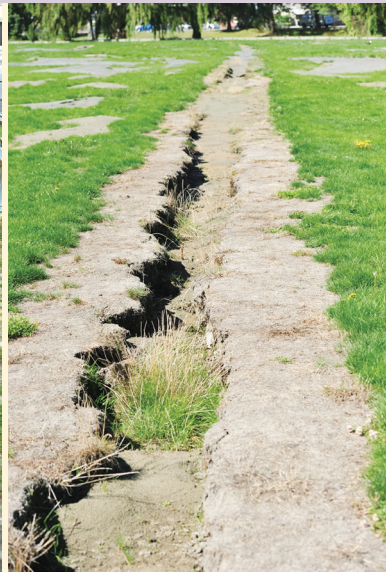
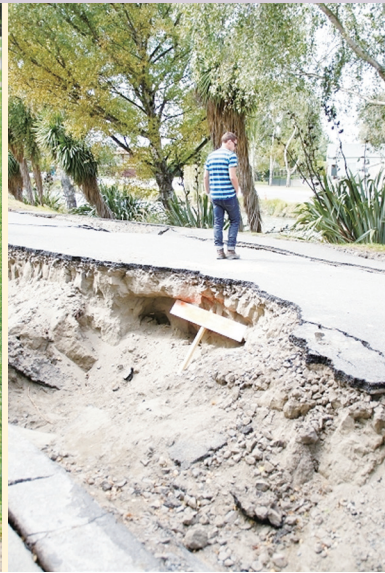
Avon 河附近大規模側潰引致路基與維生管線破壞

基督城位處坎特伯里平原東側，這平原由數條河流經數百萬年沖積而成，是一深厚且軟弱的沖積土層，因此地震發生時容易因場址效應放大震波並引致地盤液化。在這次地震中，土壤液化區域主要在雅芳（Avon）河附近約 49 平方公里的範圍內，尤其沿雅芳河下游區域更有嚴重的側潰破壞，造成約 20,000 棟住宅損壞，其中超過 6,000 戶損壞嚴重，整個社區必須廢棄。另外，區內的自來水與污水下水道系統也受損，嚴重影響生活機能。

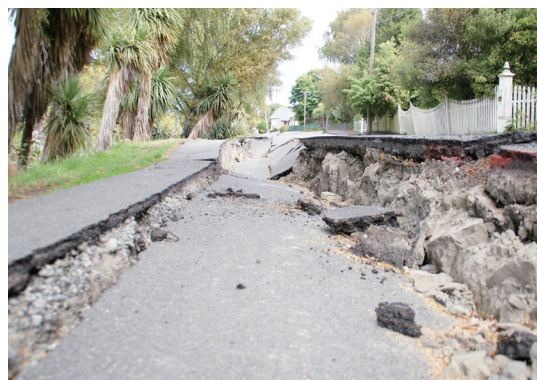
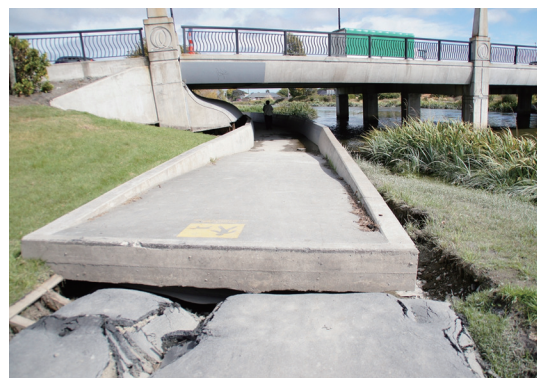
Avon 河附近大規模側潰引致路面嚴重損壞與橋基移位

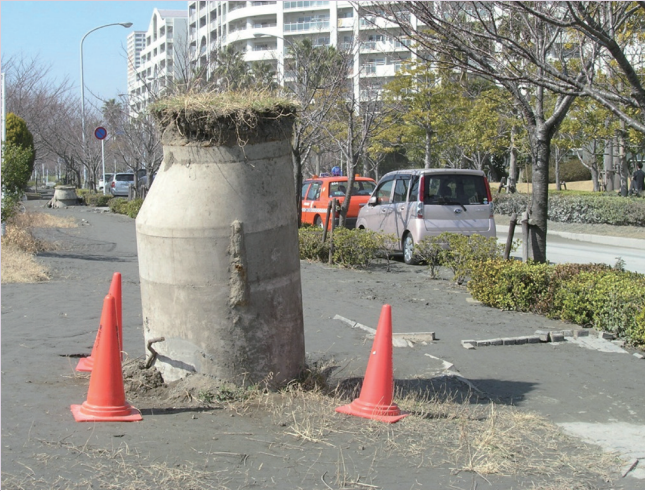
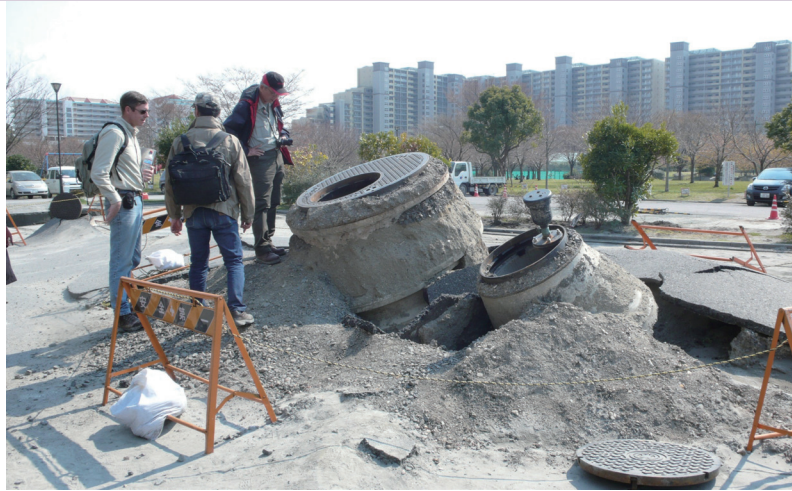
2011 年日本東北地區大地震土壤液化造成地下管線地人孔上浮

東京灣沿岸及其北部鄰近地區都發生過大規模的土壤液化，造成港灣設施、沿河堤岸、地下管線，以及社區住宅重度損壞。根據日本國土交通省的統計資料，因土壤液化而受損的住宅共有 27,000 戶，其中東京灣區的浦安市 (Urayasu) 已是高度開發的新興城市，卻有 85% 的地區發生土壤液化，破壞與嚴重受損的住宅達 3,600 戶。地下維生線系統更因斷裂、上浮或淤塞，修復困難且緩慢，震後數月仍未完全恢復，堪稱是有史以來最大規模與最嚴重的土壤液化災害。

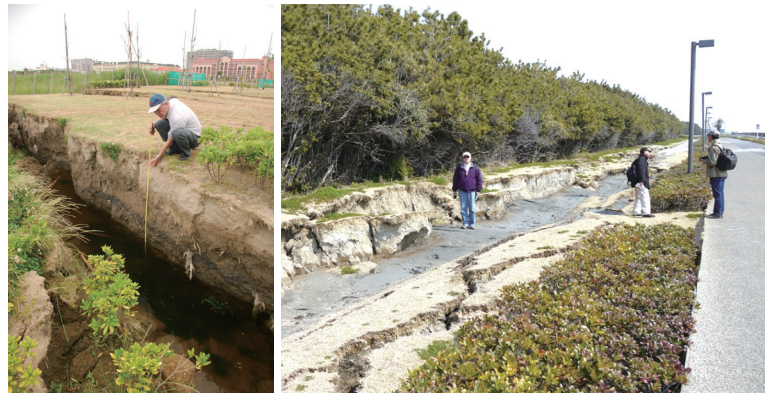
浦安市濱海公園側濱最大裂縫寬約 2.5 公尺，最深處達 2 公尺。

千葉縣浦安市雖然距離震央較遠，但由於大多屬海埔新生地，且振動延時長達數分鐘，因此仍然造成嚴重的液化現象。市區普遍出現地盤沉陷，導致維生管線破壞。另外，在海岸旁的濱海公園也發生大規模的側潰，產生超過 500 公尺的張裂縫，裂縫深度接近 2 公尺，並使大範圍海堤側向移動，總計岸肩鋪面整個向外移動 2.5 公尺左右。另外，許多地方的濱海公園與堤岸也發生嚴重的側潰現象。

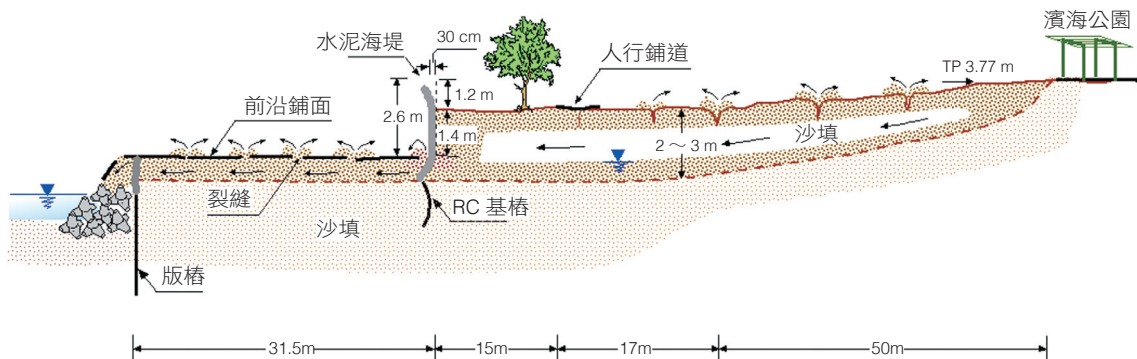
東日本大地震造成浦安市濱海公園側濱的剖面圖 (圖片來源: Ishihara, 2012)

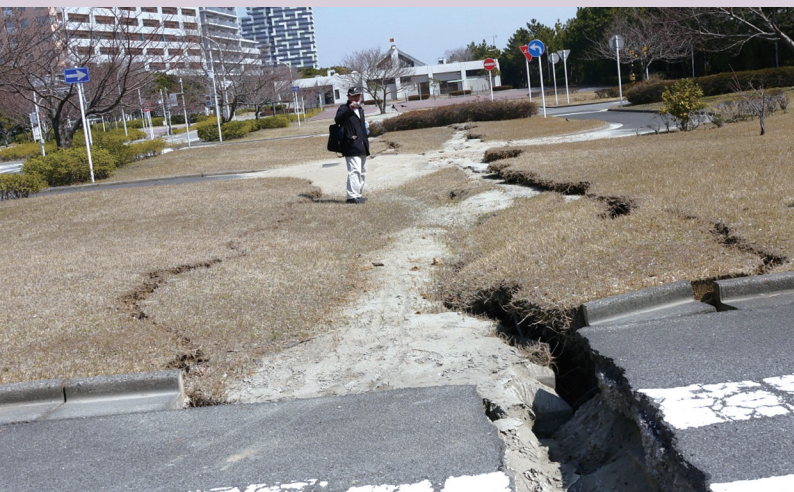
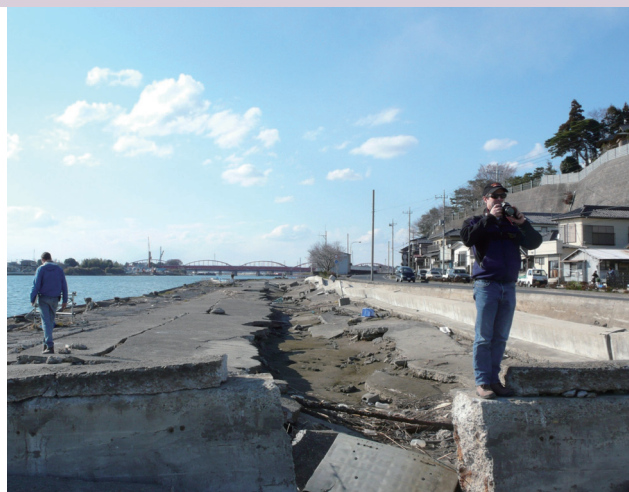
東日本大地震造成的濱海公園與堤岸的側潰破壞現象
